Lucas strømfordelerens rotorarm

Af Ole Pedersen

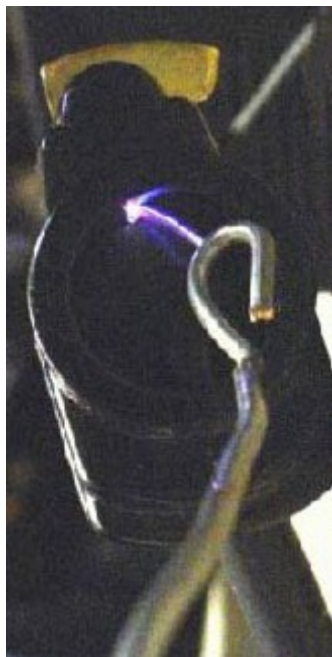
Distributør Doctor producerer nu et høj kvalitets alternativ til de normalt tilgængelige rotorarme som rutinemæssigt går i stykker. Disse nedbrud har været et tilbagevendende problem for TR-ejere i næsten 10 år og er nu også begyndt at genere andre biler med Lucas fordeler. De ind til nu nyproducerede rotorarme er gået i stykker p.g.a. at den typiske plastblanding, som er blevet anvendt ved støbningen, da blandingen har indeholdt mere kul end originalen og derfor er mere konduktivt. En anden

fejl er at den forsænkning som holder messingdelen i plastdelen er lidt dybere og længere end originalen. Den benyttede konstruktion gør at messingdelen ved montage kommer for nær på den fjeder som sidder på undersiden af rotoren for at holde den på plads på akslen.

Højspændingen omkring 30.000 volt søger altid den nærmeste vej til stel, og da afstanden i den nævnte konstruktion er forkortet resulterer dette efter en tid i en kortslut-

ning til akslen og ingen gnist til tændrøret.

De rotorarme som nu produceres af Distributør Doctor er udført på samme måde som de originale til biler fra 50-60erne og til TR2-6. Specifikationer på plasten er ændret, og afstanden til fjederen fra messingdelen er i den højde og længde som originalt. Der er tre års garanti på rotorarmene.

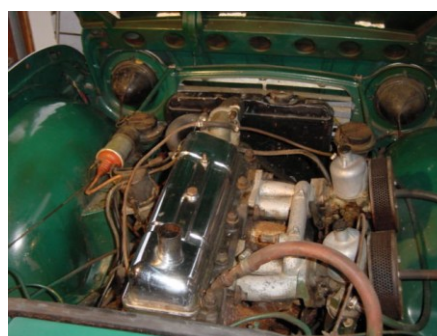
Tændspolen

Jeg har i flere år kørt en del turer i Sydeuropa bl.a. sammen med andre mærker som Austin-Healey, MG'er, Sunbeam Alpine m.v. på disse turer, er det flere gange sket, at tændspolerne er blevet defekte, især nye spoler, samt Lucas sportstændspoler. Grunden er jeg ikke klar over, men jeg tror at det skyldes monteringen af tændspolerne på siden af motorerne, og de derfor bliver for varme. Om denne fejl har været kendt under andre himmelstrøg ved jeg ikke, men da jeg købte en TR4A som har kørt i Californien var tændspolen monteret på inderskærmen, så det kunne godt se ud til at problemet har været kendt.

For mit eget vedkommende har jeg aldrig haft motorstop på grund af en defekt tændspole. I øjeblikket

kører jeg med en original brugt TR tændspole, den har jeg har kørt over 50.000 km. med. Det synes som om de gamle spoler er mere stabile end de nye.
