Udskiftning af instrumentpære

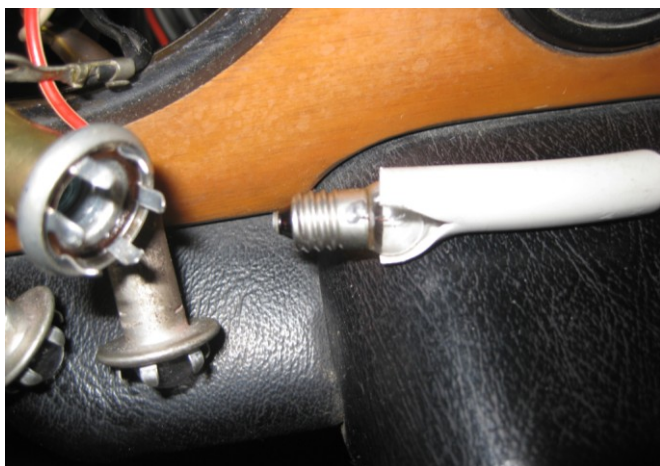
Pæren i speedometeret til afviserlyset lyste ikke særligt kraftigt. I disse moderne tider købte jeg en ledpære med gevind på 12V – 20mA med en levetid på 30.000 timer! Pris 28 kr. hos

Men efter 40 år sad den gamle pære urokkeligt fast i fatningen. Ikke engang fruens lange negle kunne komme ned og få fat i soklen. Kontakttrens hjalp heller ikke, men et stykke inder-isolering fra et elektrikerkabel fik løst problemet. En anden form for slange kunne sikkert også bruges. Lyseffekten var ikke synligt bedre end en ny original pære. Men strømforbruget er mindre, og så holder den længere.

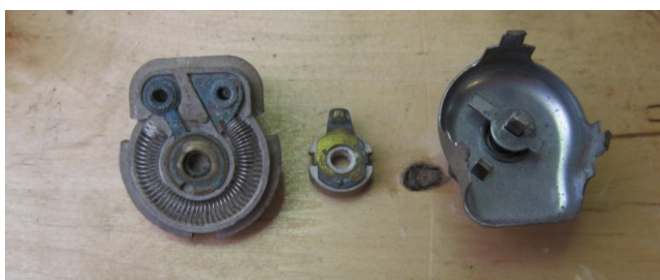
Med en skruetrækker åbnes de små flapper, der holder sammen på reostaten.

Hele huset var fyldt op med fint støv, og kontaktfladerne samt modstands-tråden var kraftigt irrede. Støvet blev blæst væk, og kontakten lagt i eddikesyre i nogle minutter. Herefter blev messingfladerne pudset med autosol, til de skinnede. Efter samlingen blev kontakten testet med et multimeter indstillet på ohm - til stor tilfredshed. Den nye drejekontakt fik en klat fedt, så den kan komme af en anden gang.

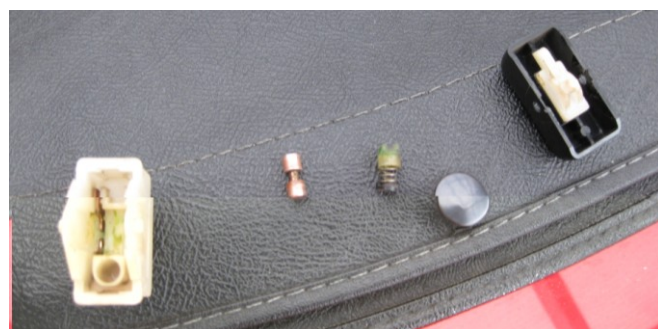
Den virkede ikke mere, og denne type kan ikke længere købes. Vha. af en prøve lampe viste det sig, at der kom strøm ind – men ingen ud af den. Speedometer og omdrejningstæller var til hovedeftersyn, så det var let at klemme kontakten ud på bagsiden af instrument panelet.

Jeg brugte 2 tynde skruetrækkere til med forsigtighed at vrikke vippekontakten ud af de 2 små styretappe.

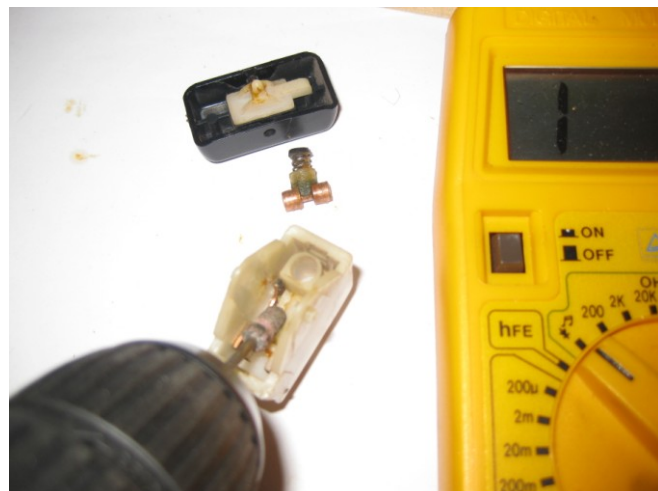
Herefter kunne den adskilles i alle løsdelene. Fedtet var selvfølgelig gammelt og stift, og kontaktfladerne irrede. De blev rensed, og delene fik nyt fedt. Efter samlingen brugte jeg ohmmeteret, og det viste sig, at kontakten stadig ikke virkede.

Til alt held havde jeg nogle vippekontakter fra en Austin 1800. De lignede Triumphens, så de blev slagtet. Fra en af dem tog jeg en fjeder og erstatte den med den gamle. Så virkede kontakten igen.

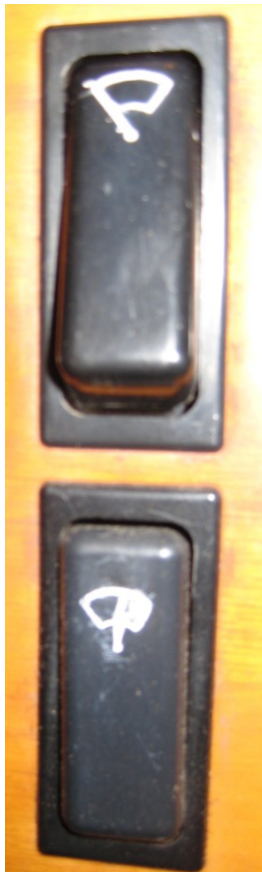
Tidens tand havde næsten udvisket symbolerne på disse 2 kontakter.

Nye kunne ikke mere købes, da de er den gamle smalle type, der sidder på TR250 – TR5 – samt de tidlige TR6ere. Især sprinkler kontakten var så udvisket, at jeg kun vha. en lup kunne ane signaturen.

Jeg havde en graveringsmaskine, og med den øvede jeg mig på et stykke hårdt plastik, inden jeg gik i gang med kontakterne. Det krævede megen tålmodighed – en god lup med lys – og en sikker hånd.

Efter afrensning i sprit af kontakterne, skulle der påsmøres hvid graveringsfarve med en stift. Efter nogle timers tørring blev det overkydende maling tørret af, og kontakterne var klar til at blive monteret.

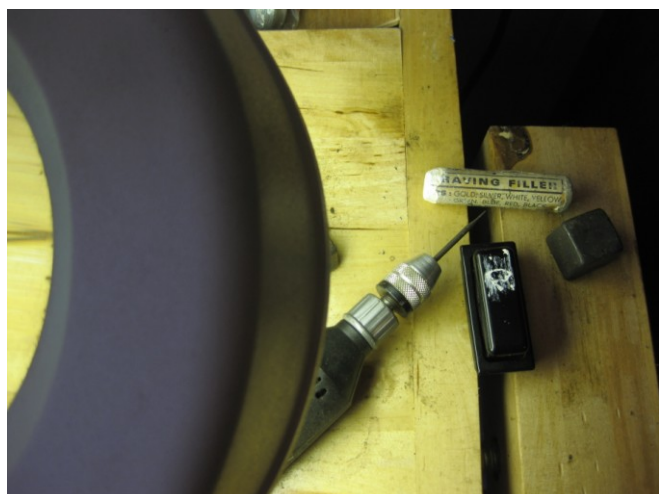
Stiften havde jeg lånt af en god bekendt, som havde den fået foræret for længe siden, og derfor ikke viste, hvor man købte en sådan.

På stiften stod der: **Engraving Filler**. Dette slog jeg op på nettet, og fandt et firma i Florida der forhandlede disse stifter i flere farver. Pris ca. 2 dollars for en *Lacquer-Stik Paintstick, White*.
