Kalechemontering på TR 6

Af Gorm Schmidt

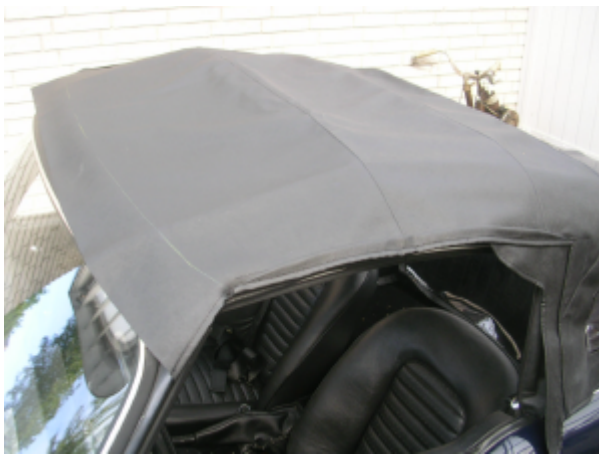
Den nye kaleche er lagt oven på den gamle. Den er ikke helt magen til, idet sidestykkerne er anderledes udformet, men ellers passer den. Det viste sig efter færdiggørelsen, at sideruderne sluttede meget bedre til end med den gamle. Læg mærke til den fabrikstegnede streg, der skal flugte forkanten af kalecherammen.

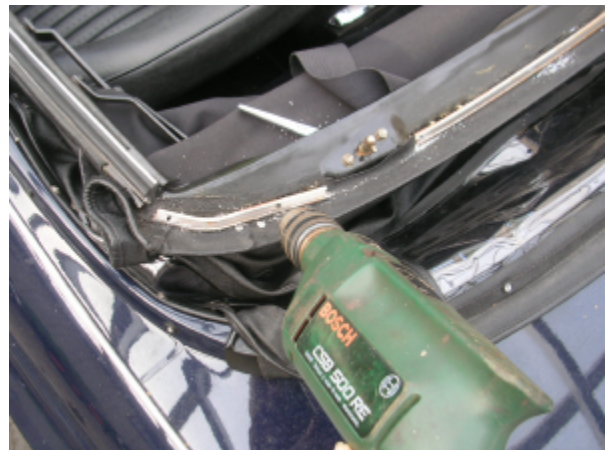
Gummilisten er trukket forsigtigt ud af skinnerne på kaleche forrammen, som er nittet sammen med 3 mm. popnitter. Jeg brugte et 2,8 mm. bor for ikke at udvide hullerne i rammen. For at banke resterne af nitterne ud, måtte jeg finde en passende dorn. En støvsuger er rar at have ved hånden, da spånerne er skarpe.

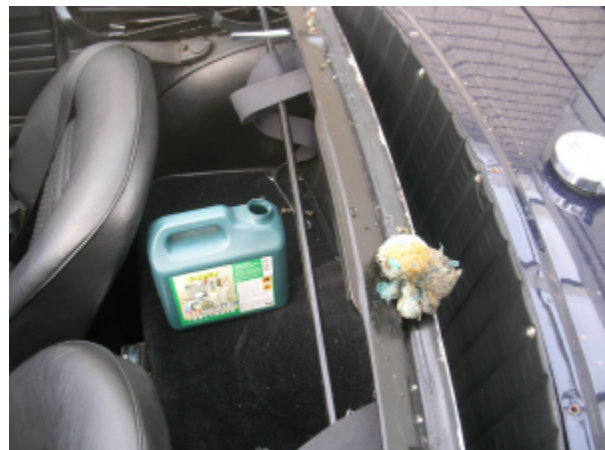
Den bagerste kalecheramme er skruet af, og det gamle stof på forrammen er fjernet vha. en skarp hobbykniv. Sørg for ikke at rive det i stykker, da det senere kan bruges som model til nye ombuk på den nye kaleche. Den gamle kontaktilim oplødes grundigt i cellulose fortynder, og med god tålmodighed fjernes det let. Her er det igen rart at stå udendørs i frisk luft.

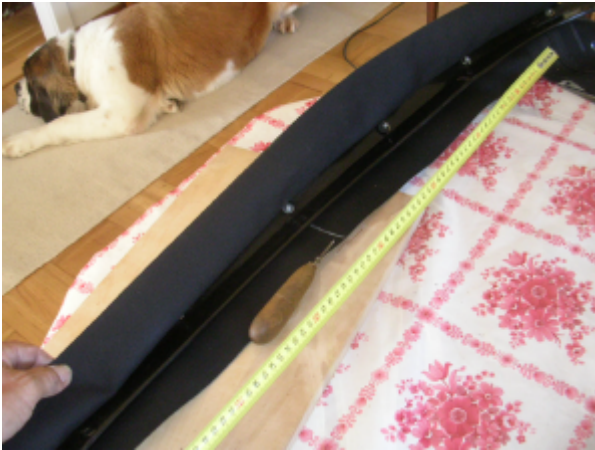
Da et stort spisebord var nødvendigt som underlag for kalechen, var operationen nu rykket ind i stuen. Popnitterne, der holder trykknapperne fast på bagrammen, er boret ud. Med lidt held og stadig et 2,8 mm. bor, kan man redde trykknapperne. Men det er rart at have lidt i reserve, da disse ikke fulgte med til den nye kaleche. Når den nye kaleche skal påmonteres bagrammen, er det nødvendigt at være meget omhyggelig med, at den sidder helt lige. Ellers vil den ikke komme til at passe fortil. Mærk midten op med et stykke kridt og brug en syl til at lave huller i stoffet. Herefter popnitteres fra midten og udefter. Sørg for hele tiden at stramme godt i stoffet. Man kan spare dette arbejde, hvis man køber en lidt dyrere kaleche. Her er den fabriksmonteret med ny ramme og trykknapper.

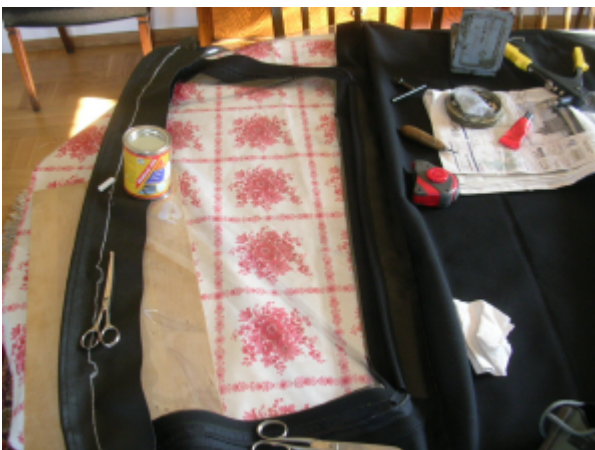
Her streges efter rammen og bolthuller. Det overskydende stof klippes af, og en passende kontaklim købt hos det lokale byggemarked bruges til at lime stoffet fast på rammen. Nu er kalechen klar til at blive monteret på bilen. Start med at bolte bagrammen fast til bilens karosseri.

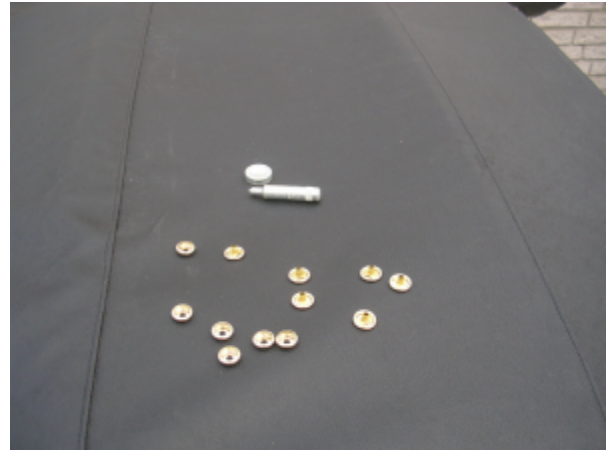
Her ses de medfølgende trykknapper. 3 til hver side. Special værktøjet til at banke dem sammen med ses øverst i billedet. Det havde jeg købt for år tilbage i England sammen med et sortiment af diverse trykknapper.

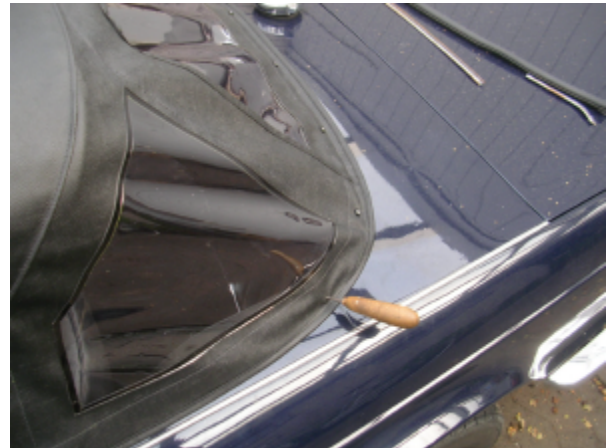
Med en syl gennembøres stoffet lige oven på trykknappen, som sidder på karossen. Sørg igen for at kalechen sidder lige, så der er lige meget stof, der rager ud på venstre og højre side af bilen. Spørgsmålet var nu: Skulle man mærke alle 6 huller op, og derefter skrue kalechen af for at banke tryklåsene på? - Eller tage 1 lås ad gangen, påmontere den og trykke den på karossen, mens kalechen er påmonteret? Jeg valgte det sidste og startede bagfra i henholdsvis venstre og højre side. For at udvide hullet i kalechen til han - trykknappen brugte jeg en boremaskine med et passende bor i mangel af en hultang.

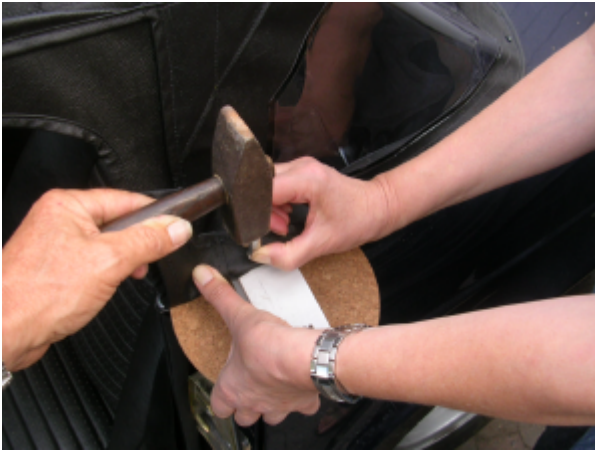
For at skaffe et passende underlag, måtte fruene finde en korkbordskåner frem (for at undgå buler og skrammer i lakken) samt et passende antal træklodser, for at kunne banke tryklåsene fast. Herefter knappes de på bilen. Bil 012

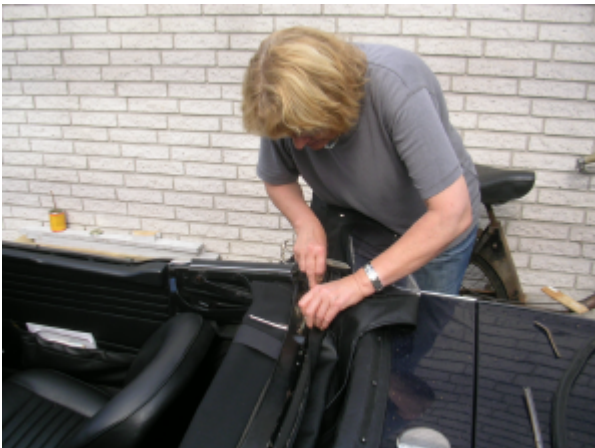
Igen må fruene hjælpe med at trække i forkanten af stoffet for at se, hvor limen skal smøres på. Her skal der virkelig lægges kræfter i. Det skulle også sidde lige, og her kom den fabrikstegnede streg til hjælp. For at kalechen ikke skulle blive for stram, valgte vi at lade den ligge ca. 2 mm. fra forrammen. Når limen er håndtør, trækkes stoffet på plads. Man har kun et forsøg, da limen hugger med det samme.

Da jeg aldrig har været god til at klippe klistre, måtte fruene sættes på denne vanskelige opgave. Den gamle kaleches ombukninger blev studeret, men det blev alligevel en individuel tilpasning med at få ombukningerne til at ligge pænt ind over hinanden. Tålmodighed er en stor dyd. Efter limning af flere gange, kan det tiloversblevne stof skæres eller klippes af. Skinnerne skulle popnittedes på, og gummilisten skulle føres ind i rillen. Hvor det i starten tog et splitsekund

at trække den af, varede det nu ca. 1 time at presse den i, trods det, at jeg havde brugt rigeligt med sulfosæbe for at smøre den. Diverse skrutrækkere måtte anvendes for at få gummivulsten ned i rillen. Så var der tid til en kop te, som englænderne ynder at skrive.

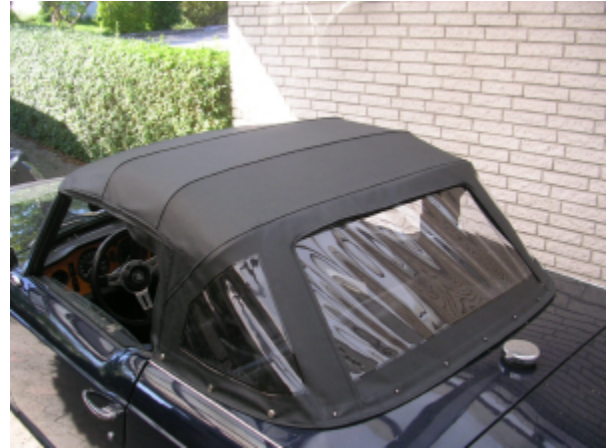
Færdigt arbejde. Folderne i bagruden rettede sig ud efter en dag i solen. Jeg vil nødvendigvis sætte timer på operationen, men en weekend tog det. Selvom kalechestativ, velcrobånd og gjorde var nyrenoverede i forvejen og ikke skulle behandles.

Det hele startede med, at lynlåsen var gået i stykker, og bagruden ikke kunne lukkes. Kalechen var næsten ny, men måske var årsagen, at den var monteret for stramt. Så hvis der er nogen, der har mod på at sy en ny lynlås i, kan den gamle kaleche afhentes gratis.

Hvis lynlåsen med alderen går lidt stramt (kalechens), kan man med fordel smøre den med WD-40. Små ridser og uklare områder i plastikruderne kan poleres væk med et godt polermiddel.
