Småtekniske ideer udført på min TR6PI

Af Peter T. Bøvadt

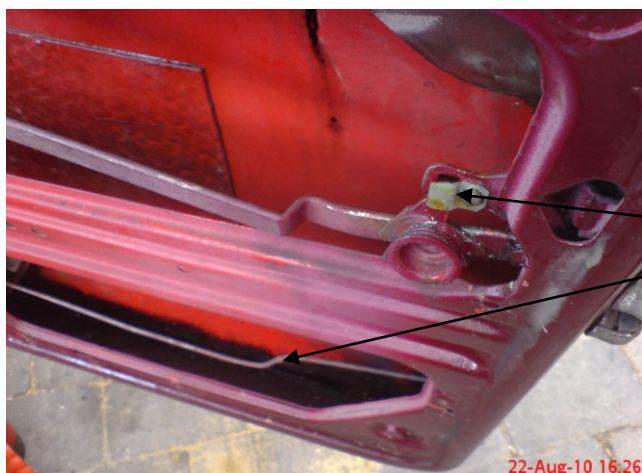
Når højre dør blev lukket på min TR 6 PI raslede det, og, en dag blev det for meget!

Af med beklædningen og det viste sig, at være dels stangtrækket til døråbning, dels en trådbøjle nede i døren, der hang og raslede.

Et lille beslag spændt på den første og et buk på den anden løste problemet, se fotos.

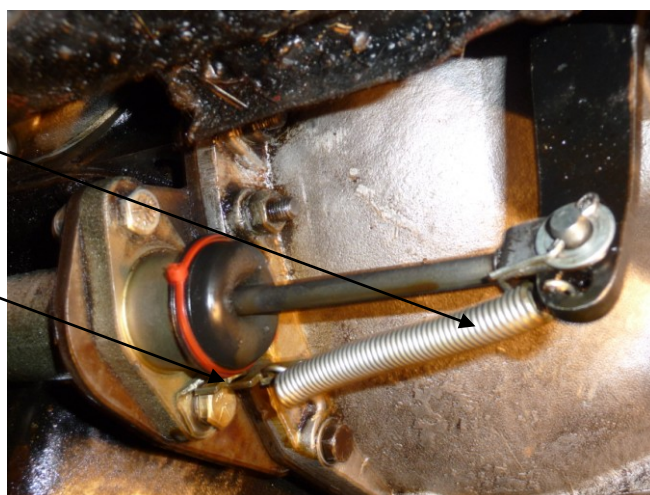
En let hylen fra koblingens udrykkerleje var blevet lidt for anmasende. Et beslag formet som et lille "kvart juletræ", og en fjeder løste opgaven. Problemet var, at returfjederen i slavecylinderen havde for meget magt og trykkede på koblingsarmen.

Den nu monterede kontrafjeder på koblingsarm og juletræ udbalancerede den (vigtigt). Juletræet har 5 grene, så fjederen kan flyttes til en passende stramhed, se foto. (Tak, ingen kommentarer til min låsesplit!)

På TR2 til TR4 er dette system standard, her kan stempelstangens længde justeres til den nøjagtige frigang. (ope)

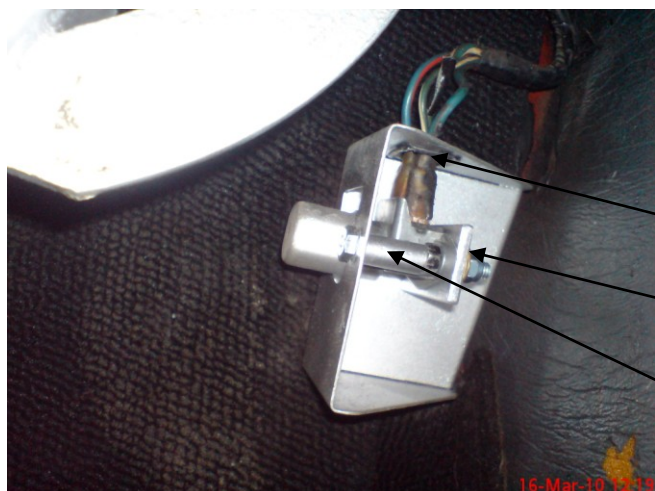
Bedre plads til venstrebenet: Langt-lys-kontakten sænket 25 mm gennem det originale beslag. Kontakt monteret med stavbolte, afstandsrør og bundplade, så kræfterne fra foden kan optages. Kabler ført igennem, husk isolering mod stel, se foto. Hvor lidt skal der til!

Isolering af ledning mod stel

Bundplade

Afstandsrør med stavbolt
